# 山 崩

李文禮  
台北市立建國高級中學

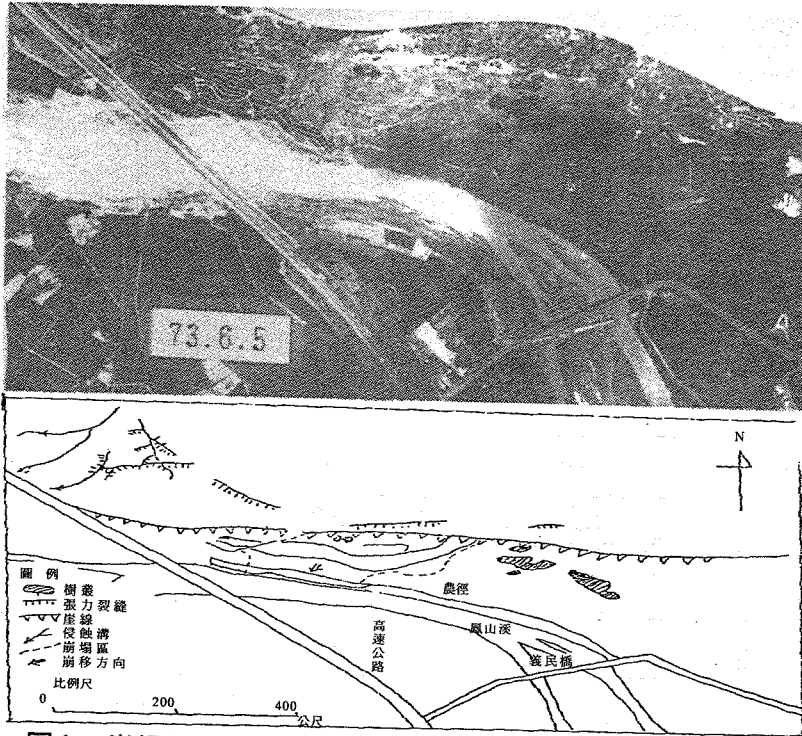
圖1 崩塌前研究區航空照片與描繪圖(73年6月5日)

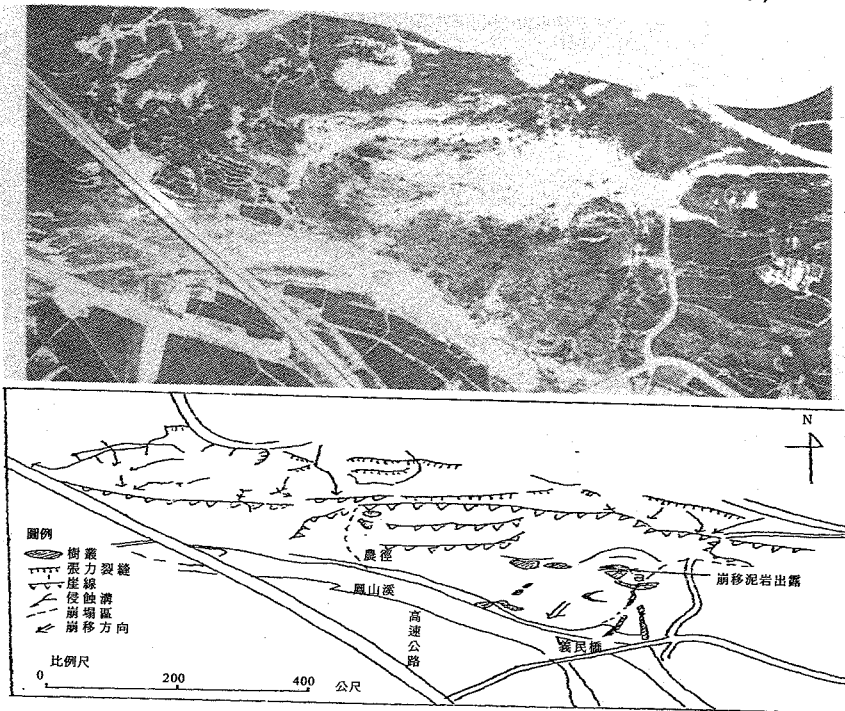
民國79年4月25日，因大量的豪雨造成湖口台地西南緣約12公頃的坡地崩滑，道路路面因而陷落，甚至中斷，而崩塌的土方也向鳳山溪河岸凸出約八十公尺，使河道縮減了四十公尺（圖1，圖2）。今即以此案例分析，希望能介紹給教師和學生，配合地球科學課程，對崩塌地的調查工作有初步瞭解。

圖2 崩塌後研究區航空照片與描繪圖(79年5月31日)

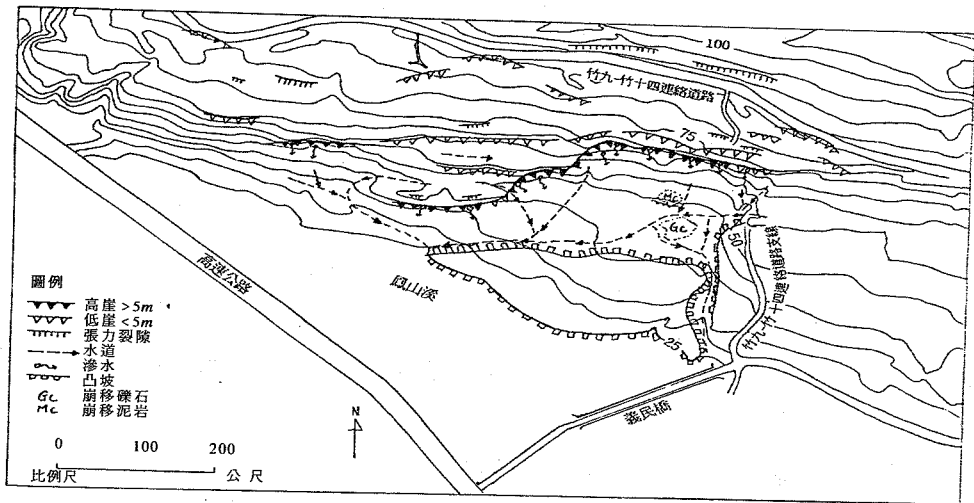
1. 本區由於受鳳山溪的坡腳侵蝕 (*Under cut*)，故長期以來即處於不穩定狀態，尤其在河流曲率最大處，其侵蝕能力最強，最易造成崩滑。
2. 若由一系列航空照片可判釋出在本次主要崩滑 (79年) 之前，即有71年的一次崩滑，和67年的一次小崩滑，以及65年位於此處的高速公路邊坡破壞；崩滑的面積是越來越大，可見本區的邊坡極易崩滑，也印證了“小崩滑是大崩滑的前兆”。
3. 配合降雨量資料，由於這些崩滑時都有較高的降雨量，我們可以推斷豪雨應是造成崩滑的導火線。
4. 崖頂張力裂縫呈凸向北的圓弧形，而趾部張力裂縫卻呈凸向南的圓弧形，且趾部中央隆起較高。反凸的等高線 (圖6)；實際現場則為圓丘狀的趾部隆起，崩塌土方於最末端物質擴散凸向河岸且具流動線形特徵，我們也看到道路因崩滑而毀損中斷，崖頂的連線道路呈波浪狀線形。利用崩滑前後 (71年與81年) 的地形圖繪出隆起區與下陷10公尺以上區 (圖7)，看出趾部隆起高達5公尺，而主崩崖下下陷至少10公尺以上，很明顯地分出兩區了。

圖6 崩滑後研究區之地貌表徵(81年)

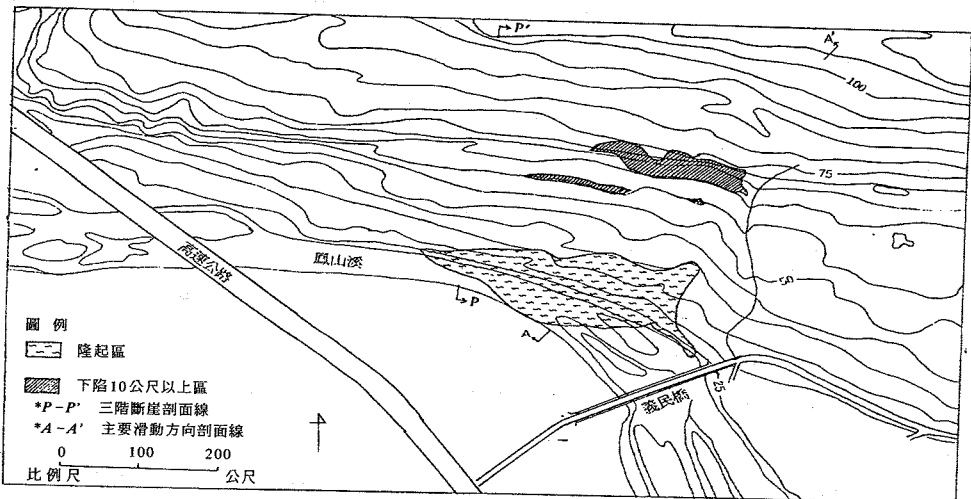
圖7 79年崩滑後之隆起區與下陷10公尺以上區
