飲水思源—水資源博物館介紹

蔡宜君 李時雨

國立臺灣師範大學 地球科學系

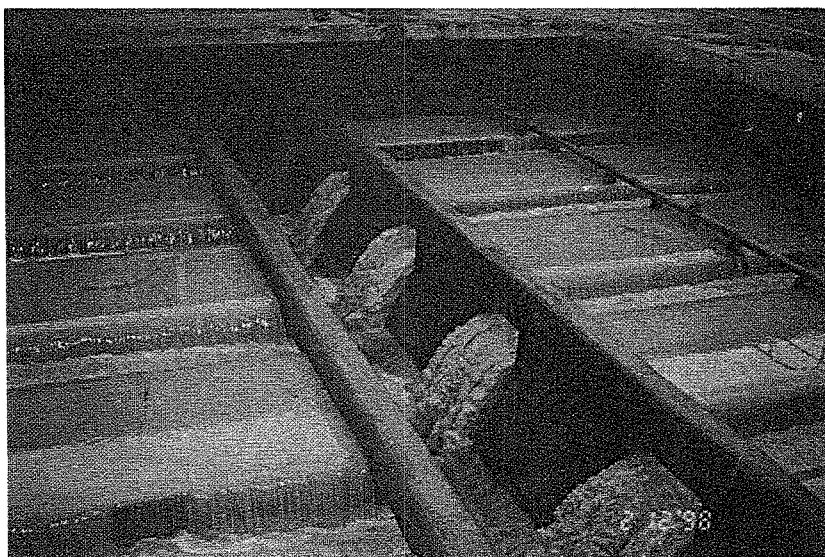
圖一 反沖洗過程中，濾砂與濾石間附著的雜質、泥質被沖出。

自來水廠裡的工作人員操作清潔快濾池的方式——反沖洗的過程，讓我們了解到，淨水場的每一個流程都須要定期清潔，以保持其淨水的能力。施行”反沖洗”時先要把快濾池與沉澱池相連的入水口關閉，然後讓快濾池裡的水流光，之後再將清水由下往上加壓，讓清水由下往上逆向通過快濾池，將濾砂與濾石間附著的雜質、泥質沖出，一直到沖出的水恢復澄清時才停止。一開始沖出的污水著實驚人，黃濁的程度就像陶土的顏色（圖一），隨著池底下不斷湧出的水流，就像一朵朵翻騰滾動的泥雲，這些泥水亦由污水池收集，不一會兒泥雲漸稀，水色逐漸清澈（圖二），於是反沖洗結束；再將快濾池與沉澱池相連的入水口打開，恢復快濾池的正常淨水作業，整個過程前後不過十幾分鐘，但是對於只在書上認識自來水的我們來說，誠屬難得一見。

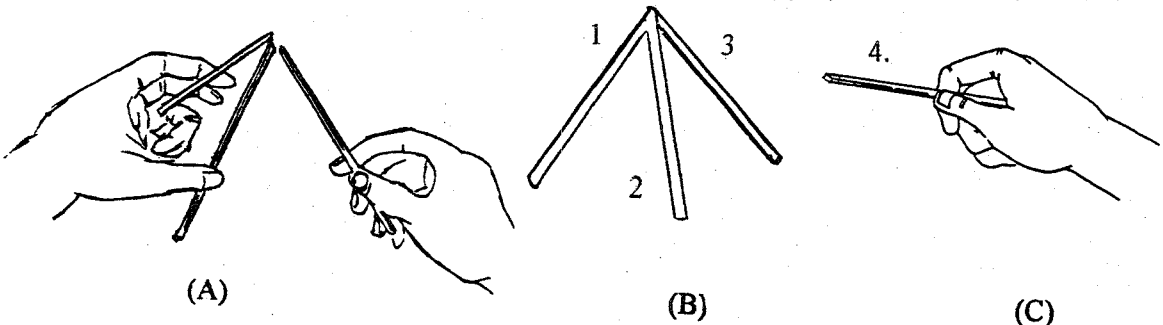
這是有關「力的平衡」的問題。取一雙衛生竹筷子，其中一支對折成圖 A 中左手所持的筷子形狀。另一支截成兩段，其中的一段與圖 A 左手所持的筷子，在桌面上架成一個三腳架如圖 B。試問如何以剩下的另一段（如圖 C）挑起圖 B 的三腳架，舉起來離桌面約 15 公分後，放回桌面而三腳架不倒。
