教育部九十八年度中小學科學教育專案期末報告大綱

計畫名稱：我愛水圳三部曲

執行單位：宜蘭縣員山鄉七賢國小

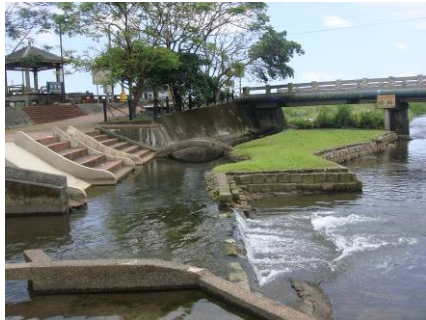
| | 照片 | 遊憩設施 | 環境及污染來源 |
|---|---|---|---|
| 第五採集點 | | 1.設有親水設施 2.設有烤肉區域 3.設有水圳步道 | 1.有三條支流在此匯注 2.農田灌溉廢水排入 3.有養馬場一座、民宅 10 戶、民宿一家 4.上游有三座養豬場約養有 300 頭豬 5.遊客隨手丟棄之垃圾 |
